<b>Hvězdička od pramene po ústí do toku Litava (Cézava)</b>		Pracovní číslo VÚ	<b>D069</b>
Kraj (kraje)	Jihomoravský	ID VÚ	DYJ_0690
Vodoprávní úřad (úřady)	Bučovice, Vyškov	ČHP	4-15-03-043
		Počet obyvatel:	1 785
		Kategorie	řeka
		Typ	3-2-2-1
		Úmoří	Černé moře
		Nadmořská výška	200 – 500
		Geologický typ	pískovce, jílovce, kvartér
		Řád Strahlera	potoky (řád 1.-3.)
		Plocha povodí km <sup>2</sup>	37,46
		Délka páteř. toku [km]	12,50
		Staničení páteř. toku	0,0 - 12,5
		Povodí vodárenské nádrže	ne
		Povodí - koupací vody	ne
		Rybné vody	kaprové

1. Charakteristika vodního útvaru

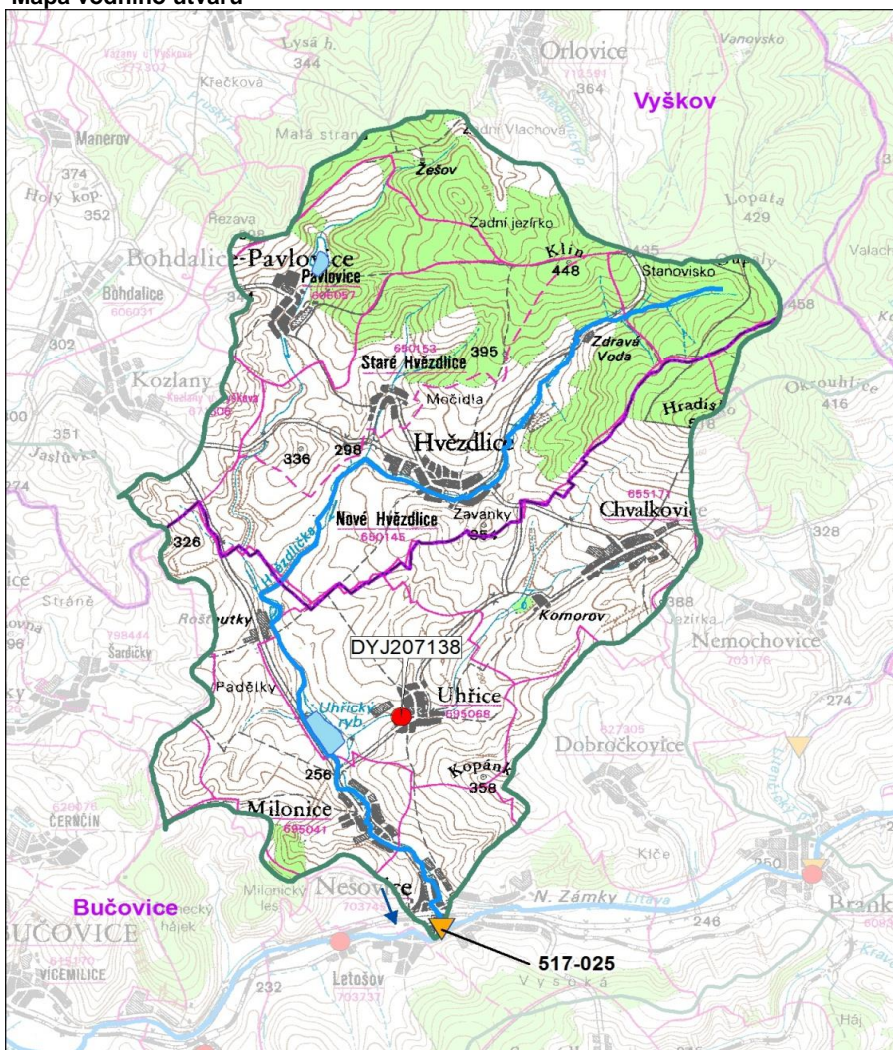
Mapa vodního útvaru

Opatření v plánu dílčího povodí

- ČOV a kanalizace
- ◆ staré ekologické zátěže

Revitalizace toku:

- revitalizace vodních toků
- odstranění migračních překážek
- přírodě blízké PPO

Protipovodňová opatření:

- v oblastech s významným povodňovým rizikem
- mimo oblasti s významným povodňovým rizikem

Ostatní informace

- ▼ Profil monitoringu jakosti vod
- Ptačí oblasti
- Evropsky významné lokality
- Zvláště chráněná území
- Hranice obcí s rozšířenou působností
