Roketnice od pramene po ústí do toku Říčka (Zlatý potok)		Pracovní číslo VÚ	D075
Kraj (kraje)	Jihomoravský	ID VÚ	DYJ_0750
Vodoprávní úřad (úřady)	Slavkov u Brna, Šlapanice	ČHP	4-15-03-101
		Počet obyvatel:	9 477
		Kategorie	řeka
		Typ	3-2-2-2
		Úmoří	Černé moře
		Nadmožská výška	200 – 500
		Geologický typ	pískovce, jílovce, kvartér
		Řád Strahlera	říčky (řád 4.-6.)
		Plocha povodí km ²	45,08
		Délka páteř. toku [km]	12,50
		Staničení páteř. toku	0,0 - 12,5
		Povodí vodárenské nádrže	ne
		Povodí - koupací vody	ne
		Rybné vody	kaprové

1. Charakteristika vodního útvaru

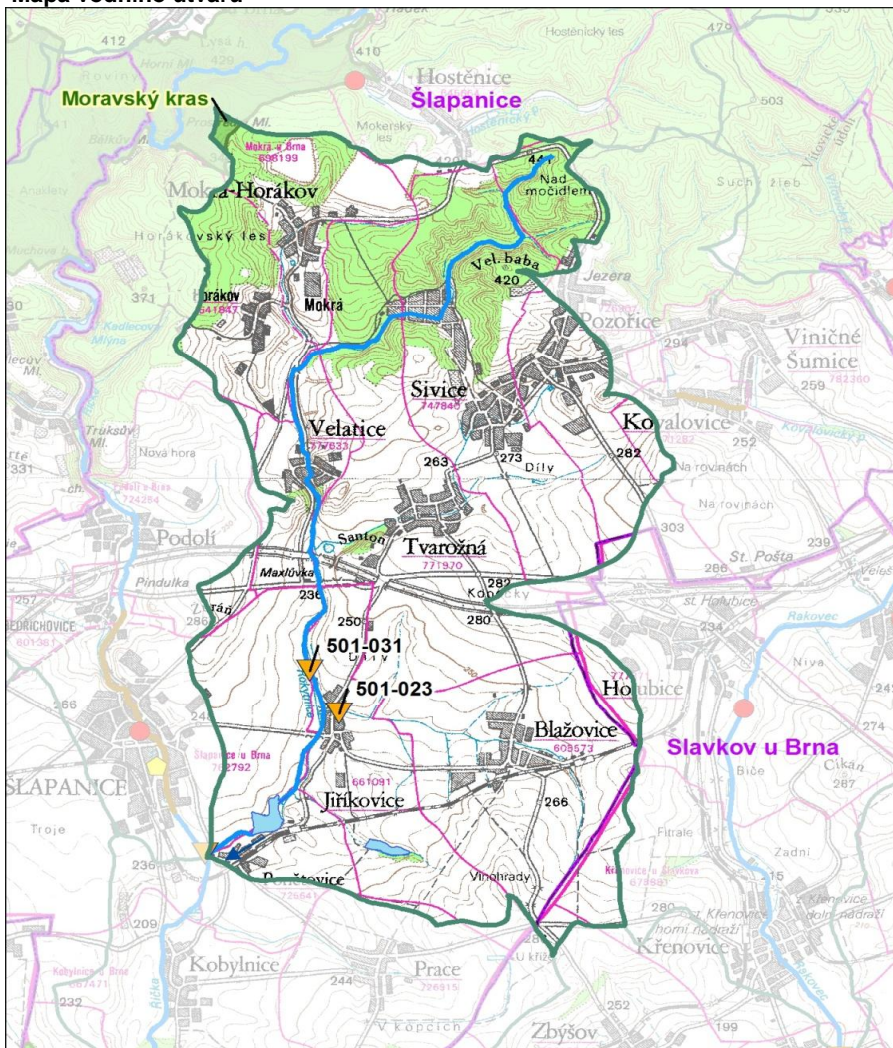
Mapa vodního útvaru

- ČOV a kanalizace
 - ◆ staré ekologické zátěže
- Revitalizace toku:
- revitalizace vodních toků
 - odstranění migračních překážek
 - přírodě blízké PPO
- Protipovodňová opatření:
- v oblastech s významným povodňovým rizikem
 - mimo oblasti s významným povodňovým rizikem
- DYJ207195 Číslo opatření

- ▼ Profil monitoringu jakosti vod
- ▭ Ptačí oblasti
- ▭ Evropsky významné lokality
- ▭ Zvláště chráněná území
- ▭ Hranice obcí s rozšířenou působností
