Průvodní list útvaru povrchových vod Plánu dílčího povodí Moravy a přítoků Váhu 2021 - 2027

Rožnovská Bečva od pramene po Solánecký potok		ID VÚ	MOV 0720
Kraj (kraje)	Moravskoslezský, Zlínský	ČHP	4-11-01-0960
Vodoprávní úřad (úřady)	Rožnov pod Radhoštěm	Kategorie	řeka

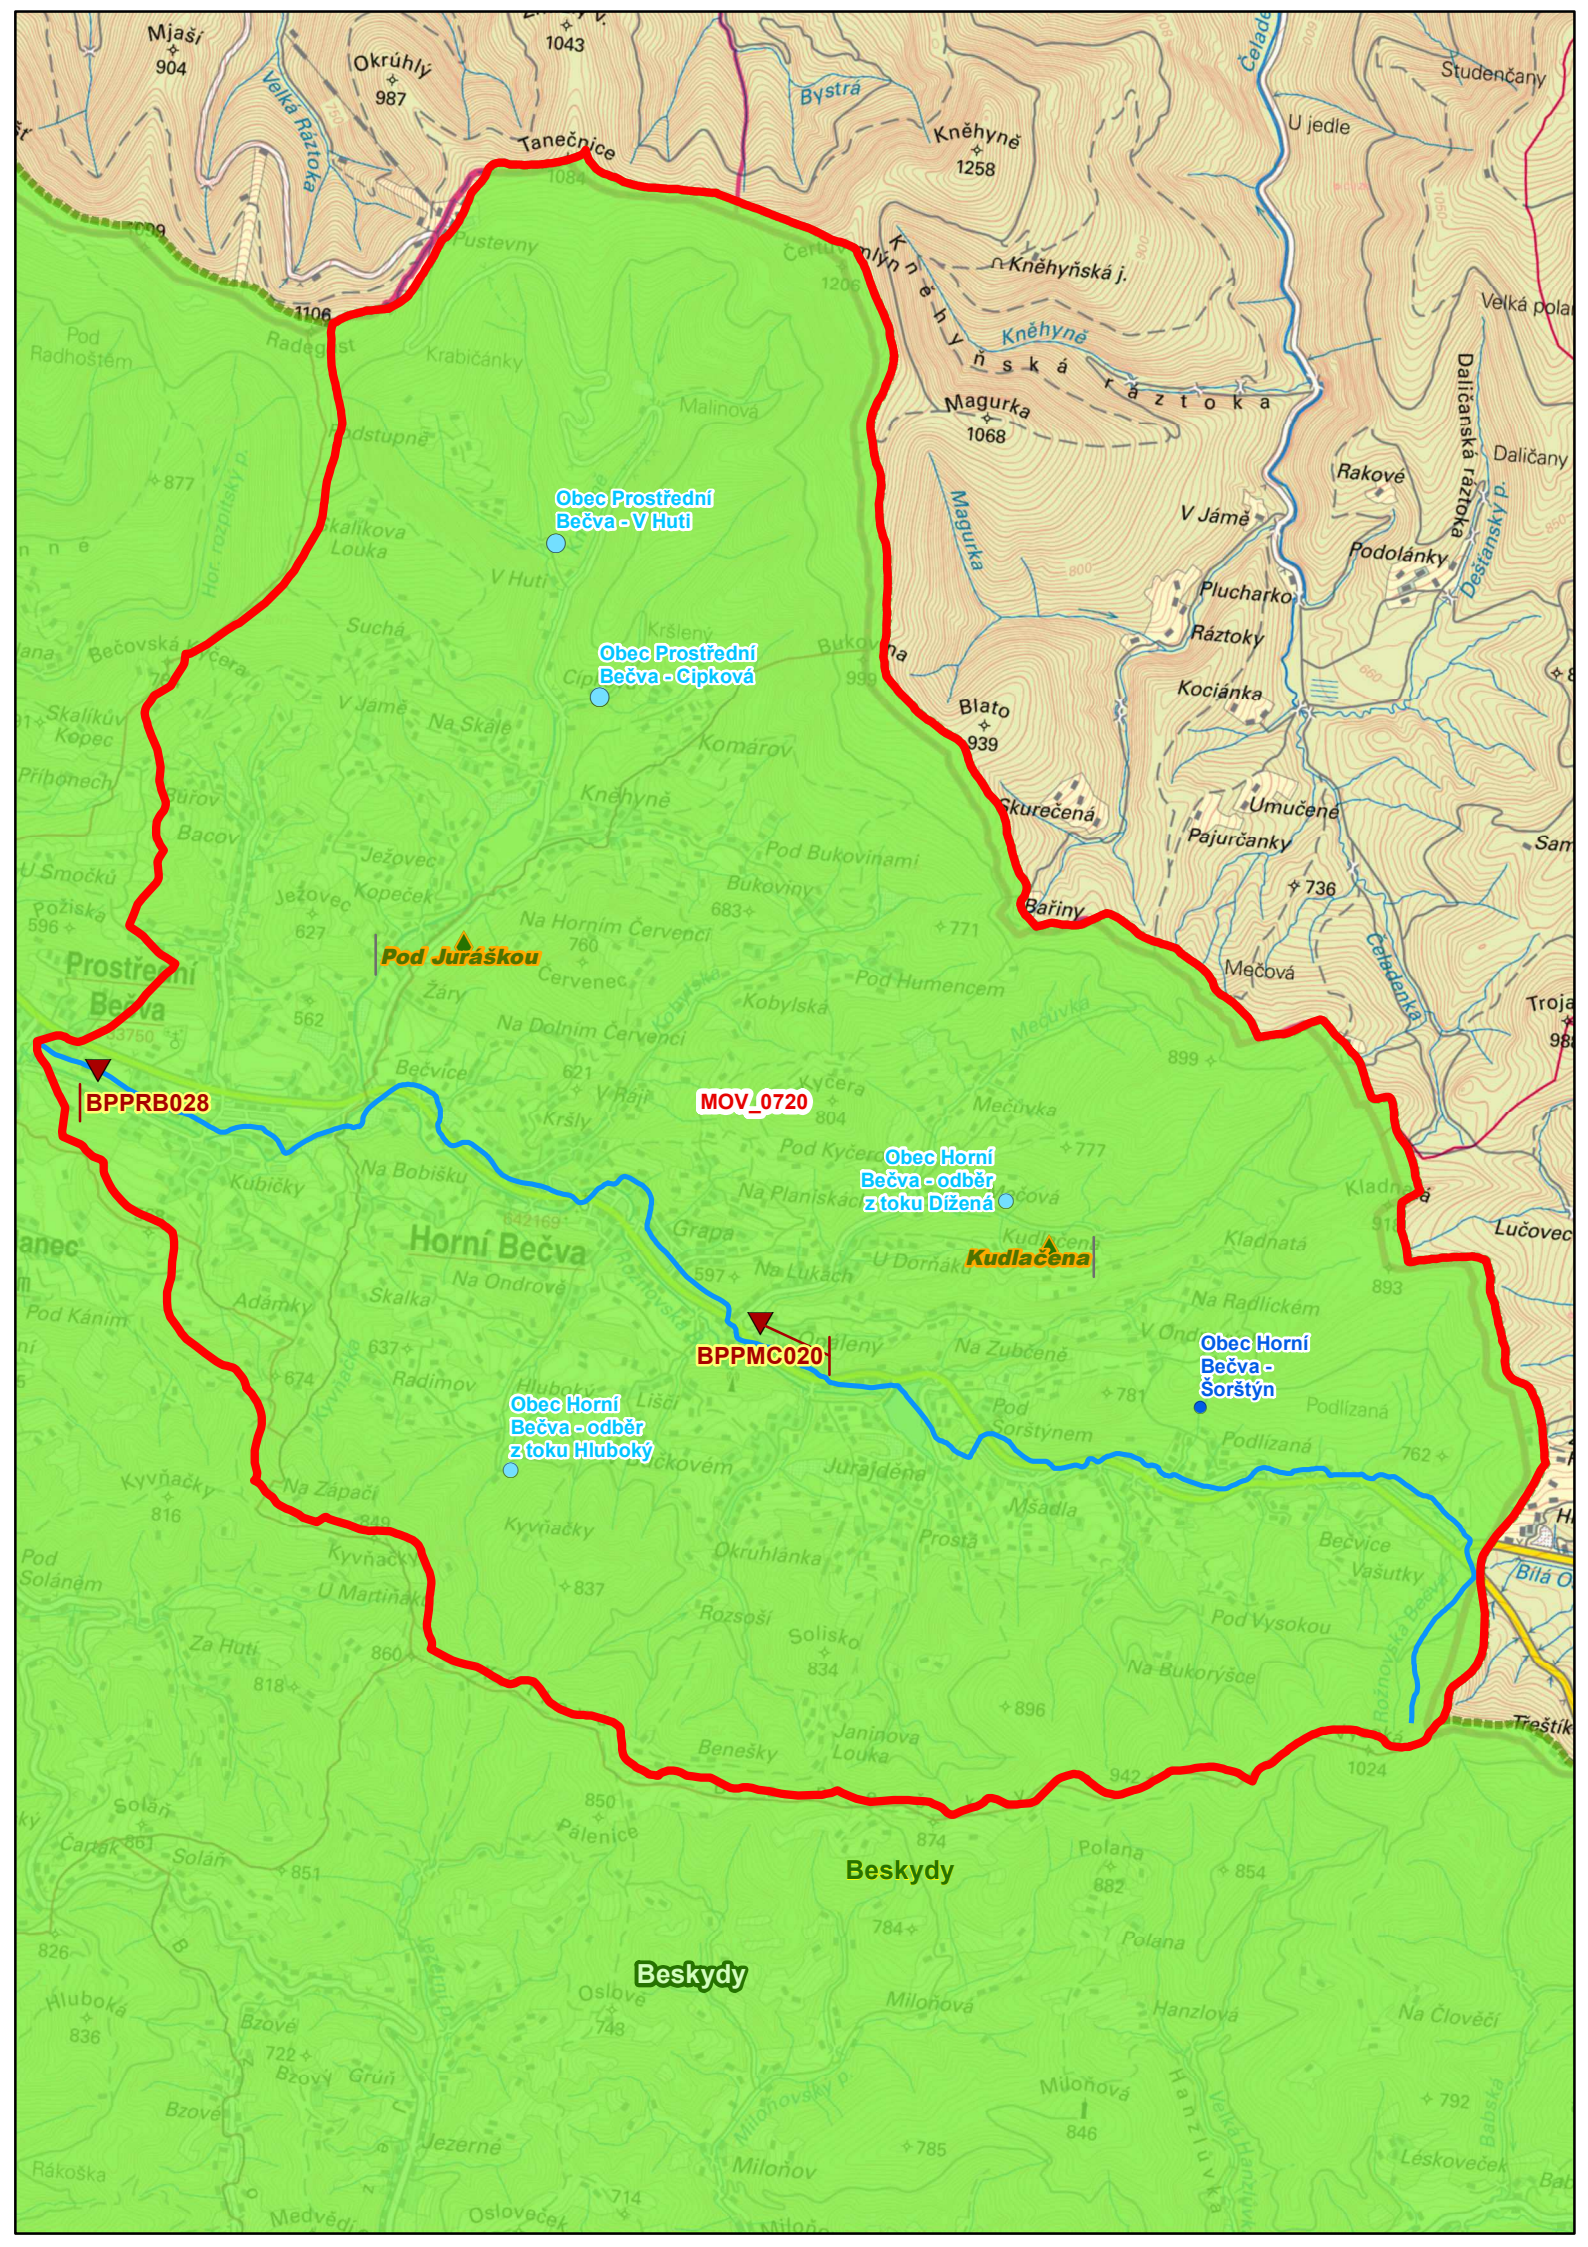
MOV_0720

Legenda k mapě vodního útvaru
