Průvodní list útvaru povrchových vod Plánu dílčího povodí Moravy a přítoků Váhu 2021 - 2027

Velička od pramene po Hrubý potok včetně		ID VÚ	MOV 1370	
Kraj (kraje)	Zlínský, Jihomoravský	ČHP	4-13-02-035	
Vodoprávní úřad (úřady)	Veselí nad Moravou, Uherský Brod, Uherské Hradiště	Kategorie	řeka	
		Typ	3-2-2-2	
		Úmoří	Černé moře	
		Nadmořská výška	200 ≤ h ≤ 500	
		Geologický typ	pískovce, jílovce, kvartér	
		Řád Strahlera	řičky (řád 4.-6.)	
		Plocha povodí km ²	63,21	
		Délka páteř. toku [km]	13,69	
		Staničení páteř. toku		
		Povodí vodárenské nádrže	NE	
		OsVPR	ne	
		Hydrologické charakteristiky uzávěrového profilu (neověřená data) [m ³ /s]	Q _a	0,479
			Q _{330d}	
			Q ₁	10
			Q ₁₀₀	84

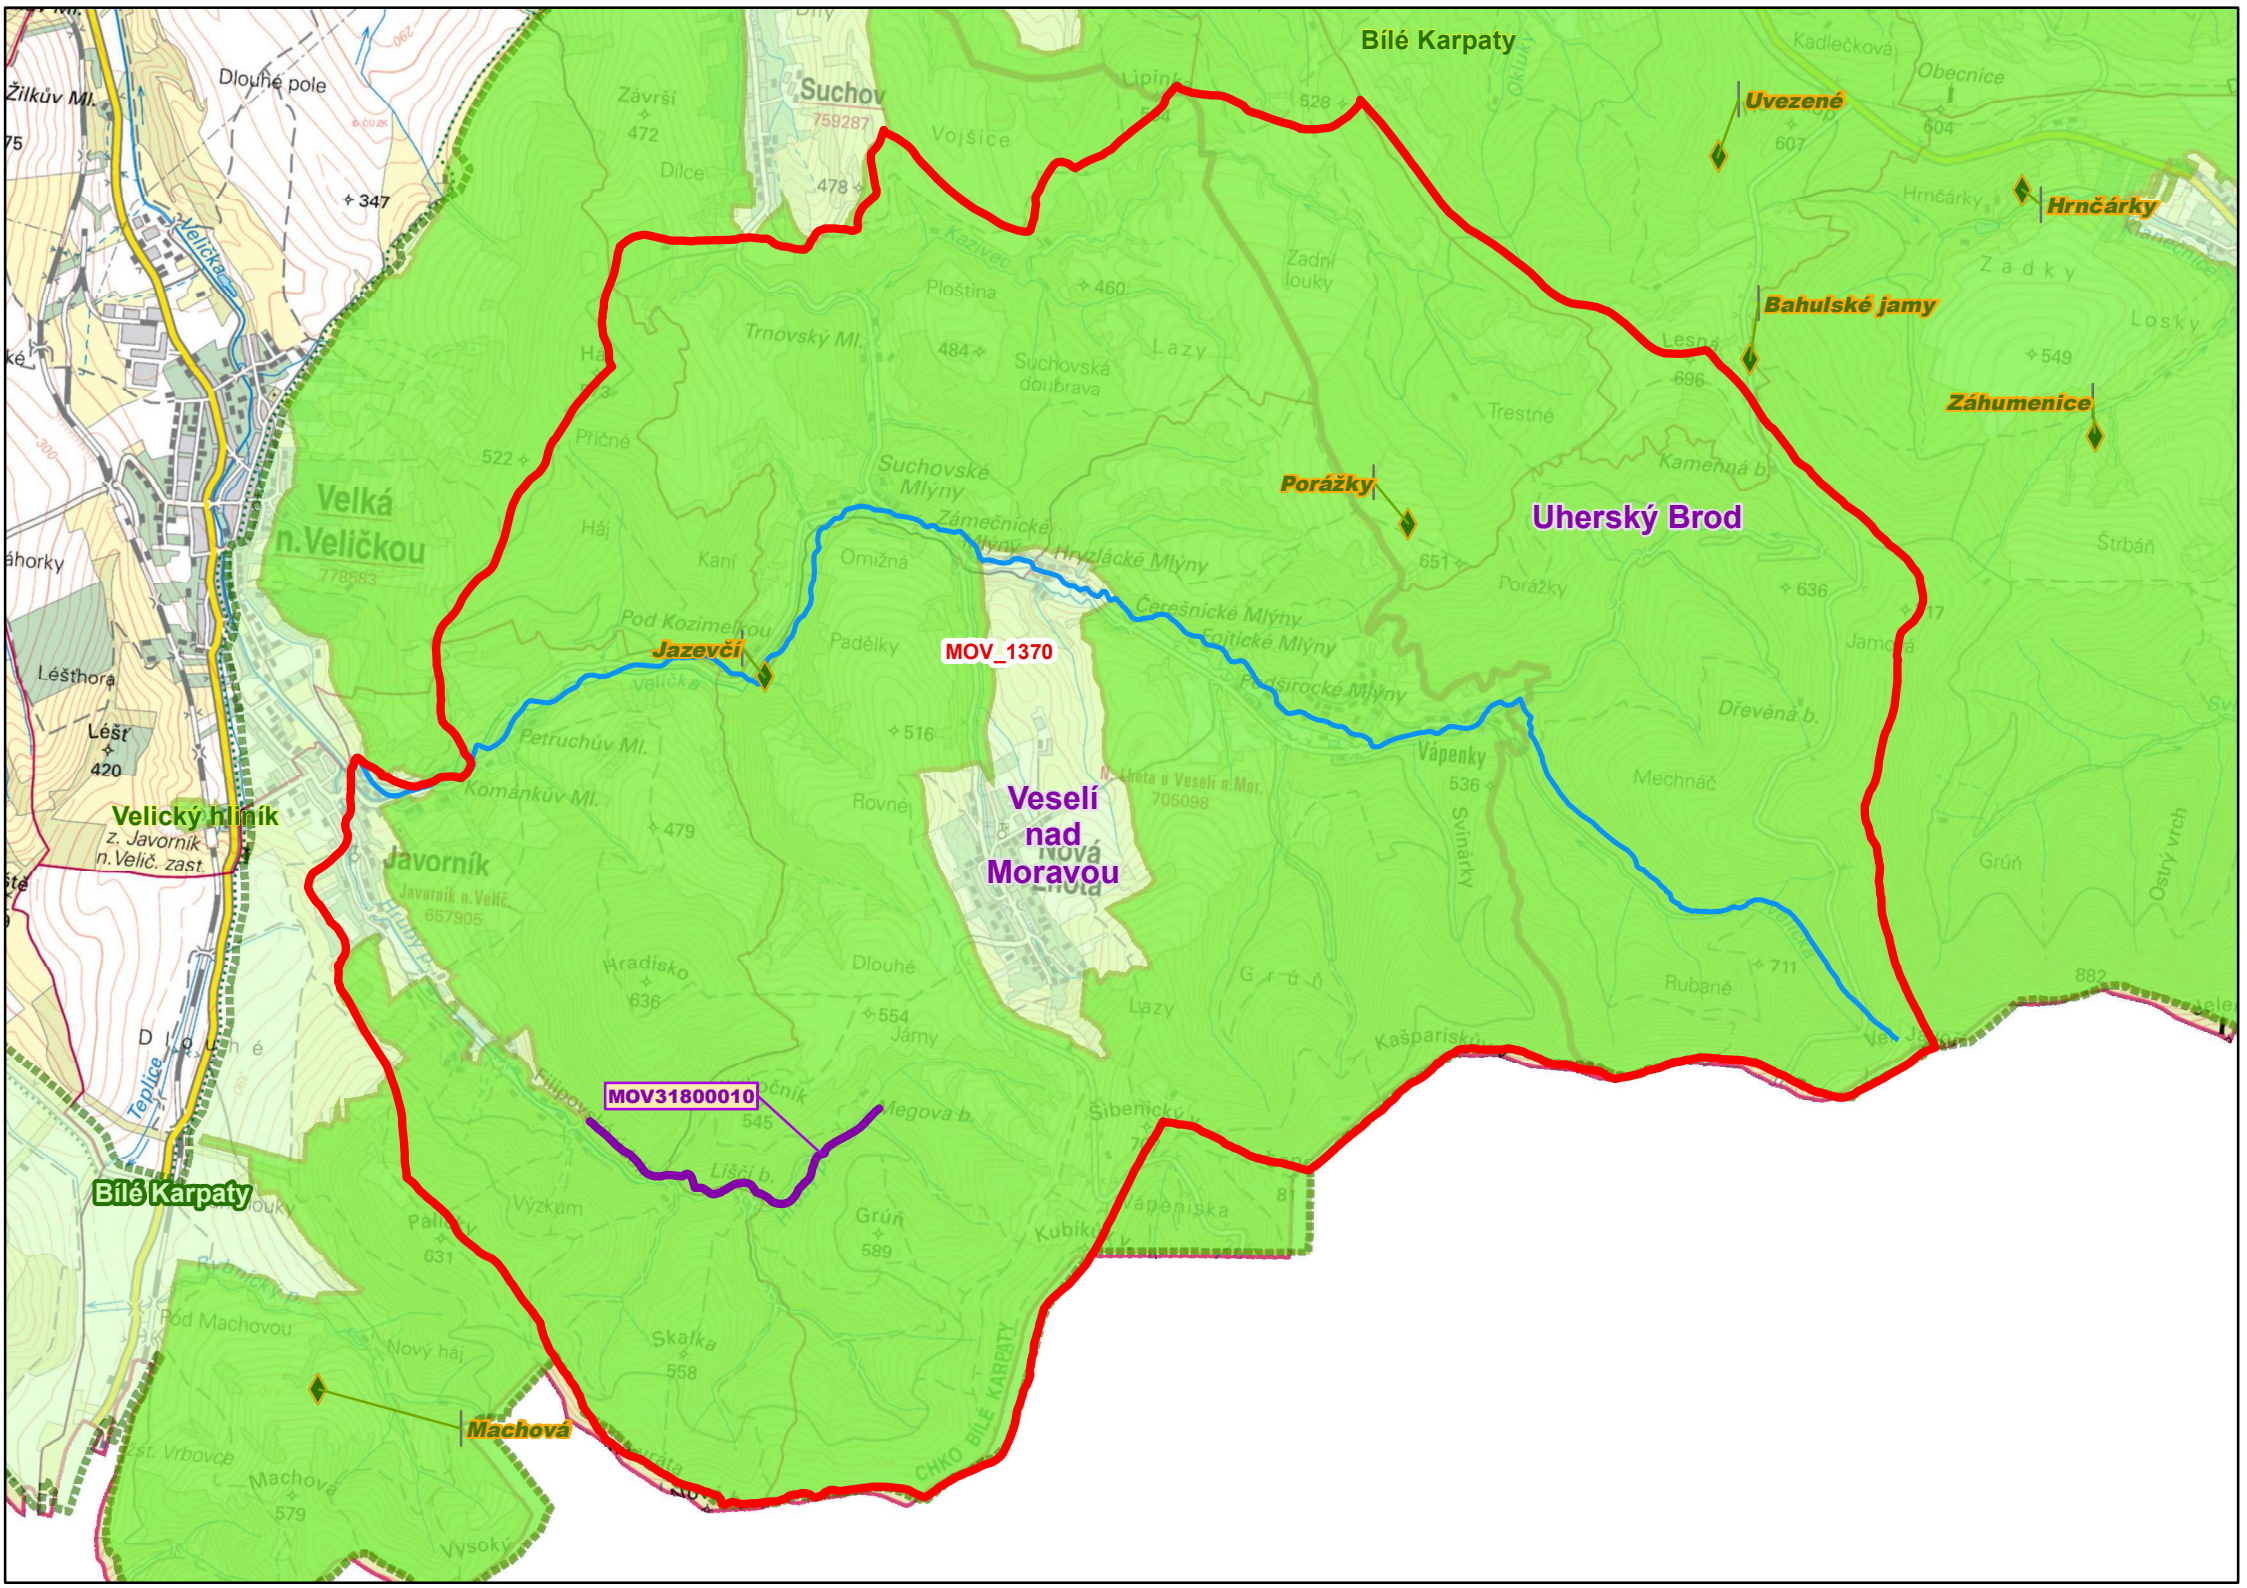
MOV_1370

Legenda k mapě vodního útvaru
