Průvodní list útvaru povrchových vod Plánu dílčího povodí Moravy 2016 - 2021

<b>Morava od toku Desná po soutok s tokem Moravská Sázava</b>	
Kraj (kraje)	Olomoucký
Vodoprávní úřad (úřady)	Šumperk, Zábřeh

Pracovní číslo VÚ	<b>M018</b>
ID VÚ	MOV_0180
ČHP	4-10-02-048
Počet obyvatel:	13 814
Kategorie	řeka
Typ	3-2-2-3
Úmoří	Černé moře
Nadmořská výška	200 – 500
Geologický typ	pískovce, jílovce, kvartér
Řád Strahlera	řeky (řád 7.-9.)
Plocha povodí km <sup>2</sup>	39,25
Délka páteř. toku [km]	8,60
Staničení páteř. toku	292,4 - 301,0
Povodí vodárenské nádrže	ne
Povodí - koupací vody	ne
Rybné vody	lososové

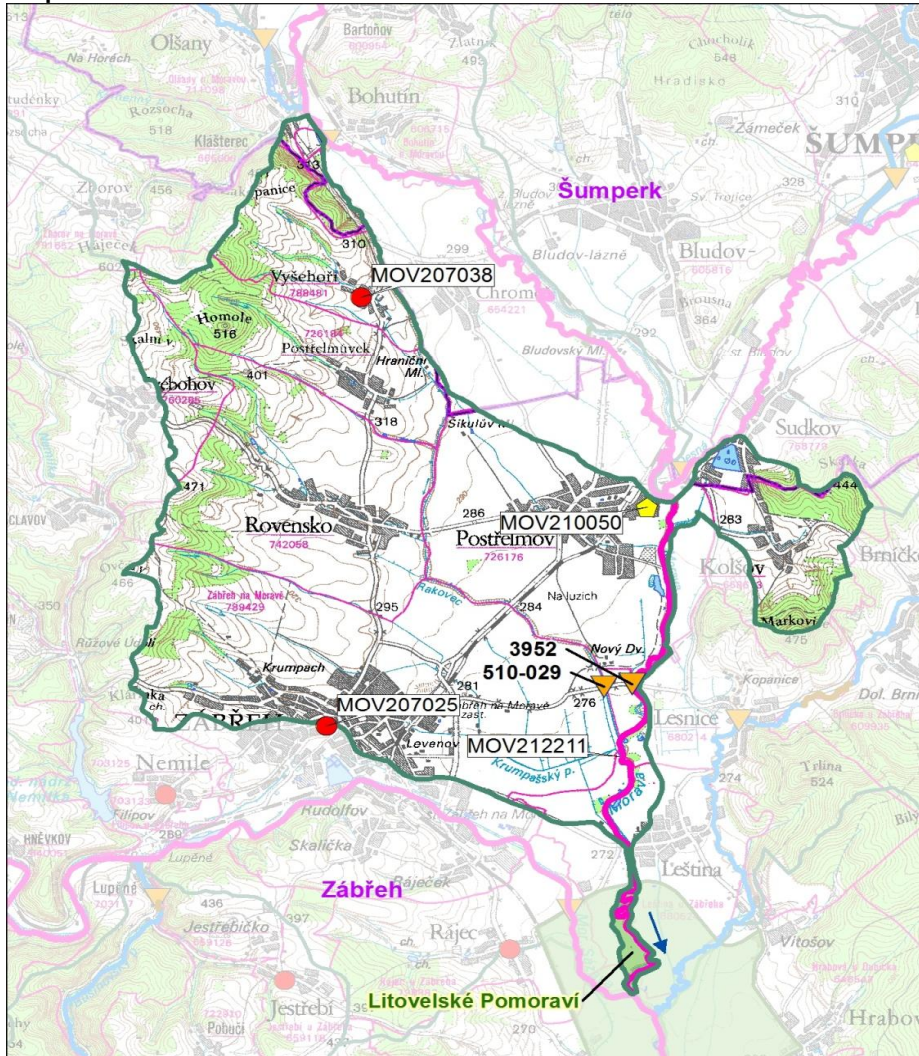
Mapa vodního útvaru

- ČOV a kanalizace
- ◆ staré ekologické zátěže
- Revitalizace toku:
  - revitalizace vodních toků
  - odstranění migračních překážek
  - přírodě blízké PPO
- Protipovodňová opatření:
  - v oblastech s významným povodňovým rizikem
  - mimo oblasti s významným povodňovým rizikem
- MOV207193 Číslo opatření

- ▼ Profil monitoringu jakosti vod
- Ptačí oblasti
- Evropsky významné lokality
- Zvláště chráněná území
- Hranice obcí s rozšířenou působností
